## Reparatur des Zentralverriegelung Stellmotors

Hiermit stelle ich Dir ein paar Bilder vom Zerlegen /Reparatur eines Zentralverriegelungsmotor aus einen Ren.Espace J63 Tür für das Forum zur Verfügung!

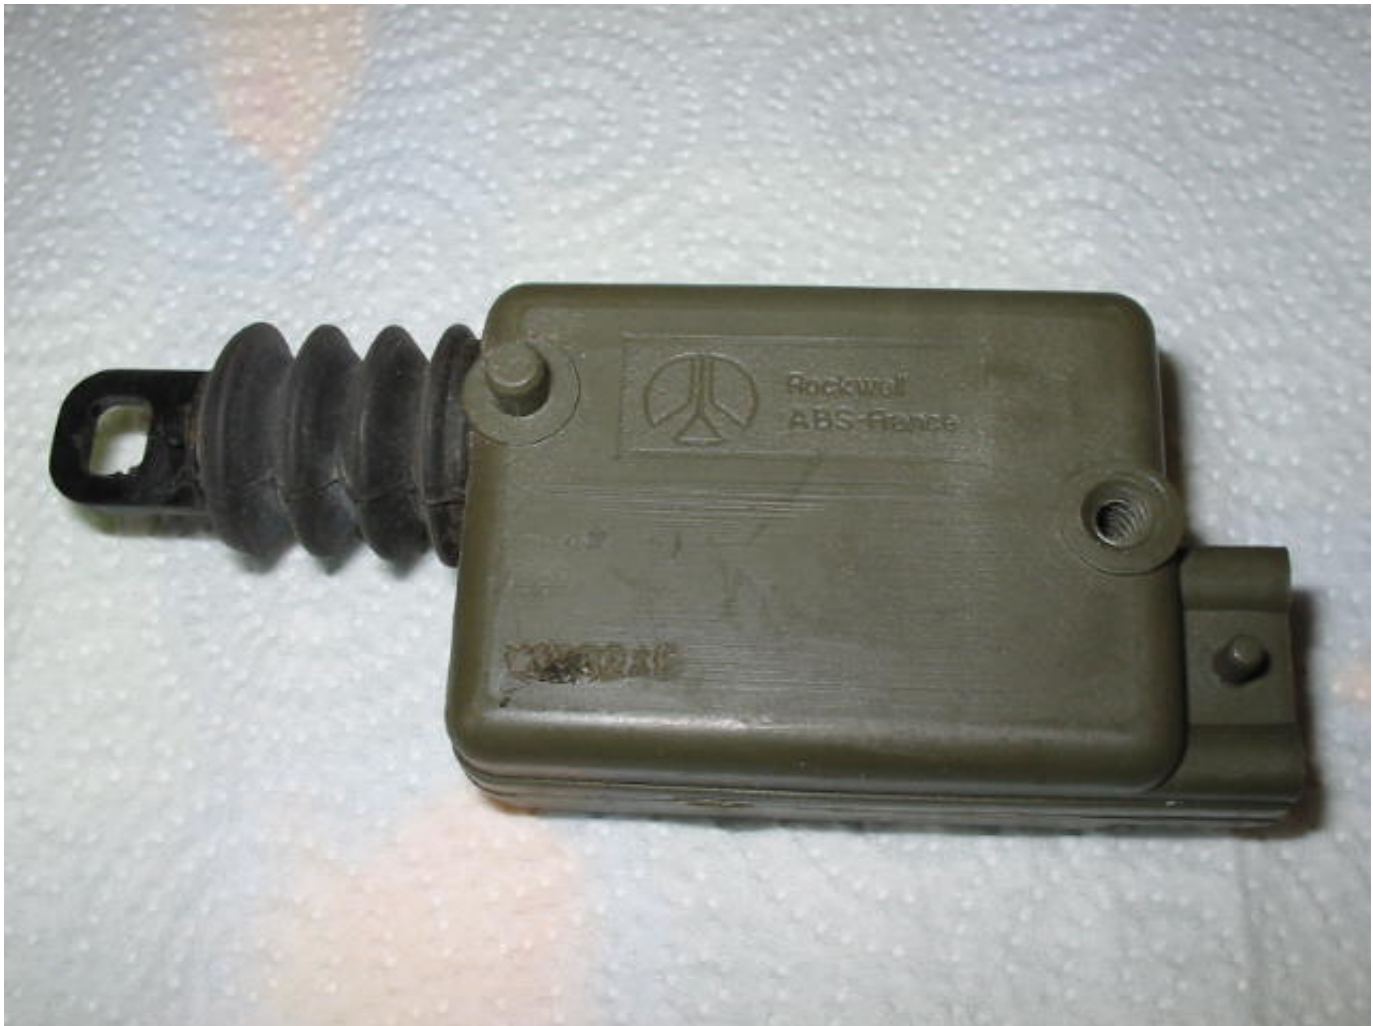
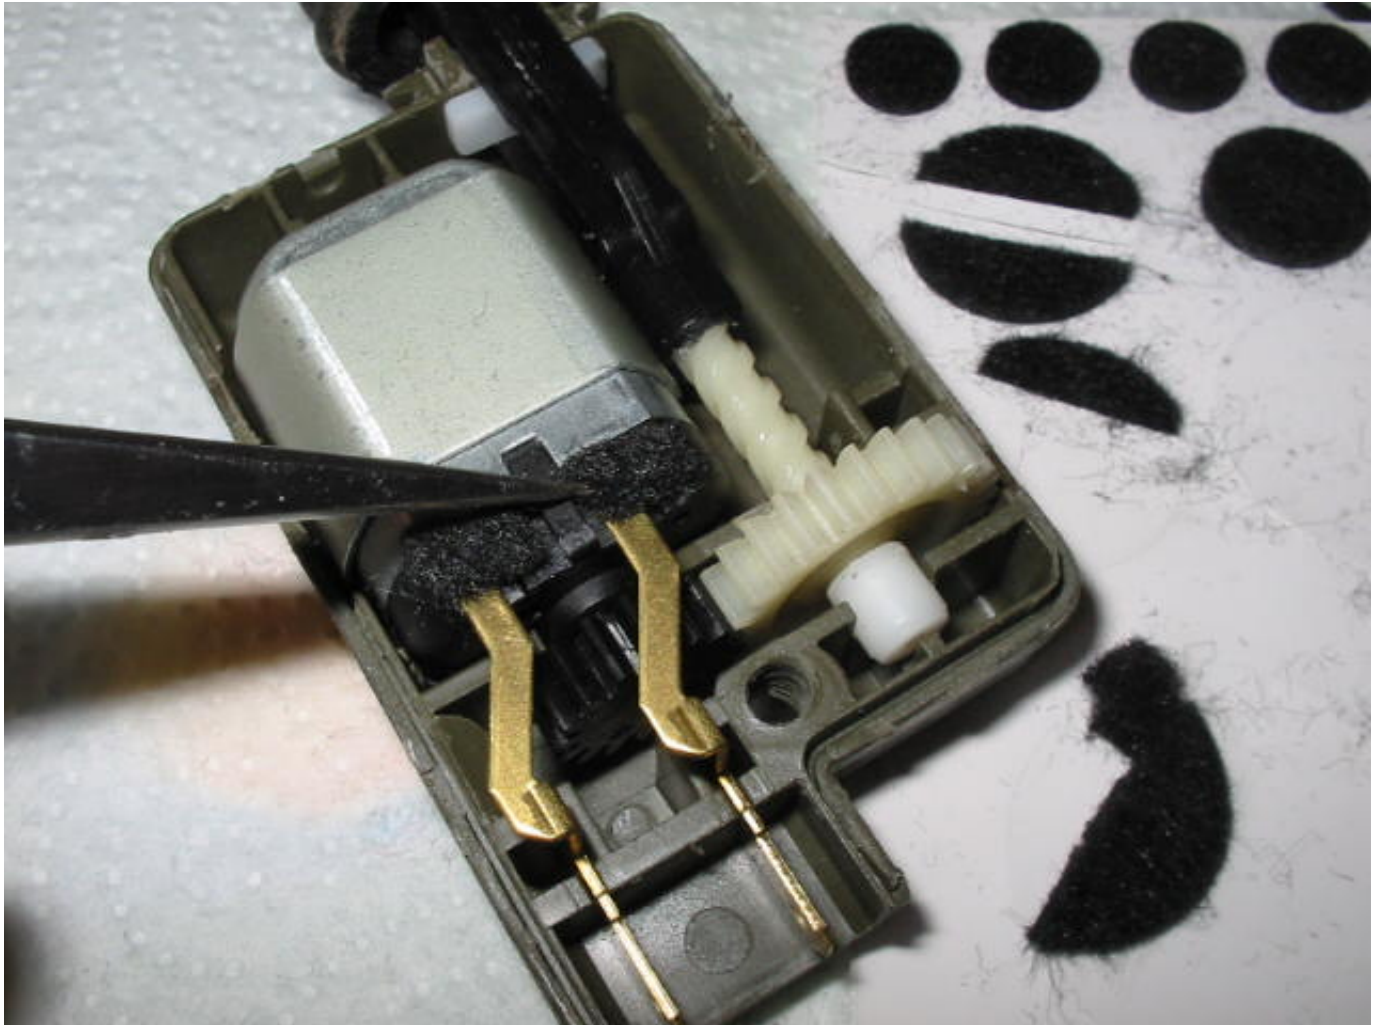
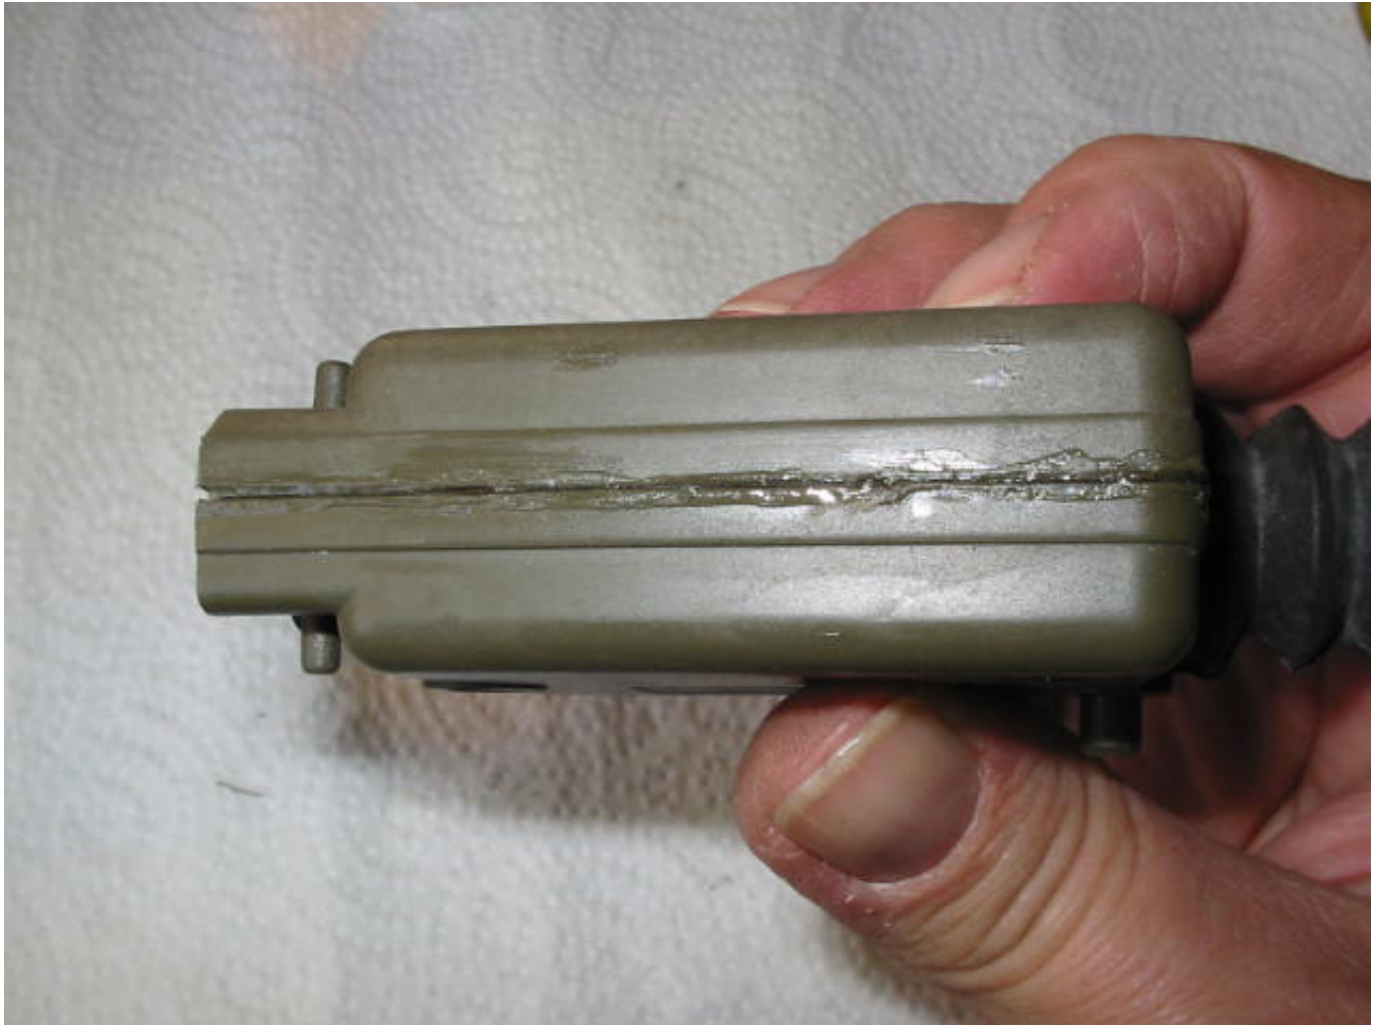
Wie unter anderem auf den Bildern zusehen ist (zeige ich mit Pinzette drauf) war die Verbindung vom Schuhstecker in den ZV-Motor raus.

Liegt am Abstand zum Motorengehäuse innen. Hat ca. 1-2 Millimeter Spiel.

Wahrscheinlich hat sich die Metallverbindung des Schuhsteckers durch das Fahrzeuggerüttle mit der Zeit abgelöst. Habe mir dann selbstklebenden Filz zurecht geschnitten und aufgeklebt.

Musste nur wieder reingesteckt werden und schon funktionierte alles (Mit 12Volt getestet).

Alles wieder zusammen gesetzt und mit Sekundenkleber an 4 Punkten verteilt an den Mittelnähten befestigt.

Den Rest der Naht mit Uhu-Plastikkleber verklebt / abgedichtet.
